Barrio: Hato Rey

Sector: Barriada Israel

ESTUDIO DEL PROBLEMA DE INUNDACIONES
DEL MUNICIPIO DE SAN JUAN
RESUMEN DE HALLAZGOS

BARRIO: Hato Rey
SECTOR: Israel
BRIGADA: PEDRO DEL ROSARIO
MELVIN MORALES

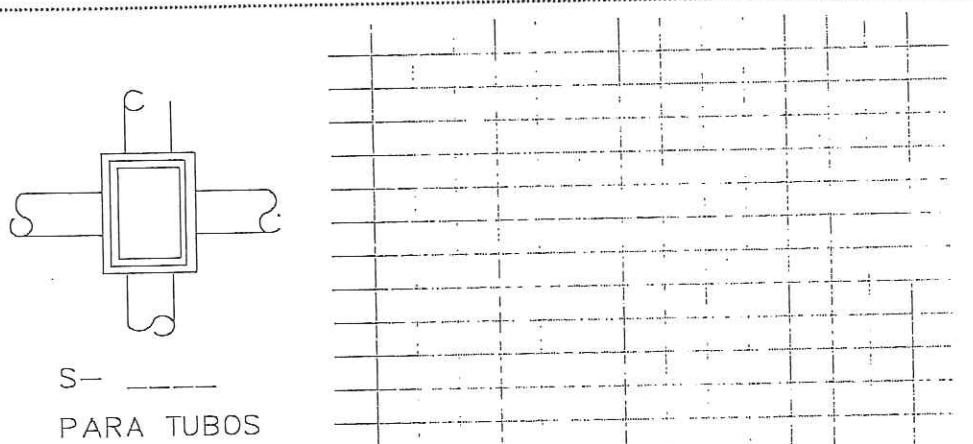
Estructura totalmente tapada.

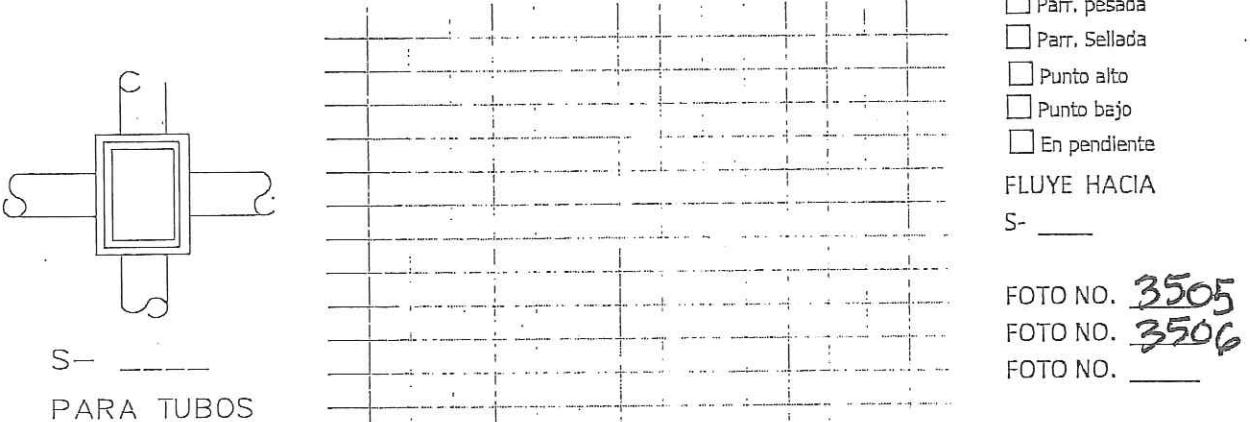
Estructura con capa cemento en el fondo, se ve tubo hasta y con ancho

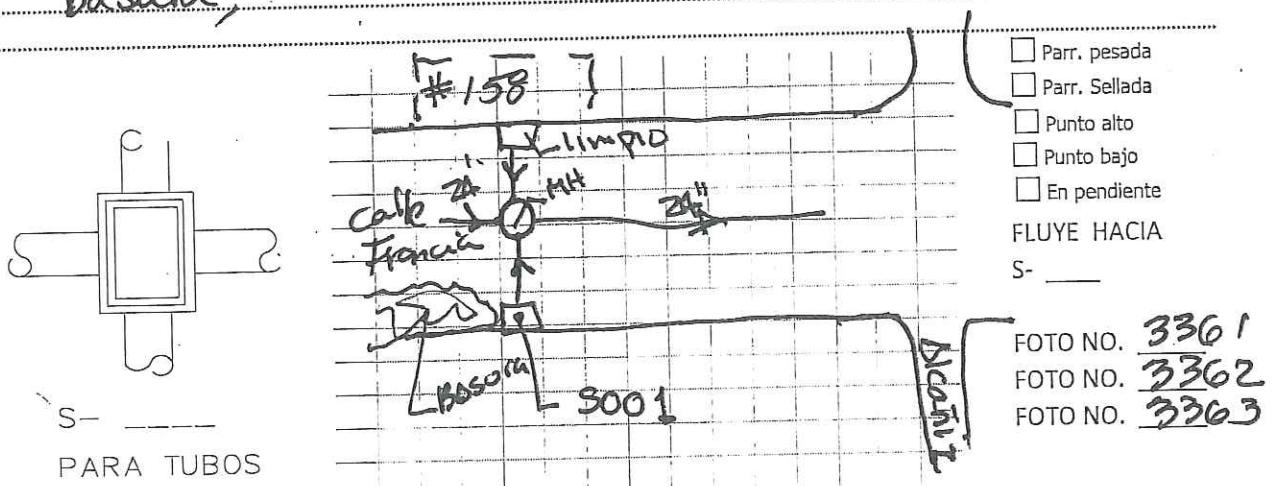
Estructura con basura y Sedimento; cuneta con basura;

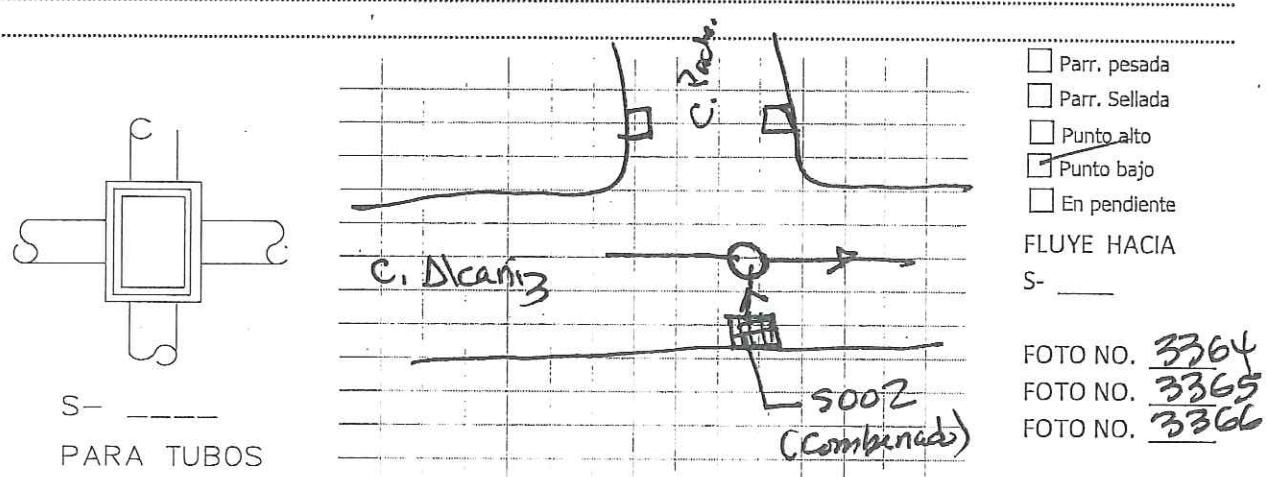
Estructura P. tapada y con pedimento.

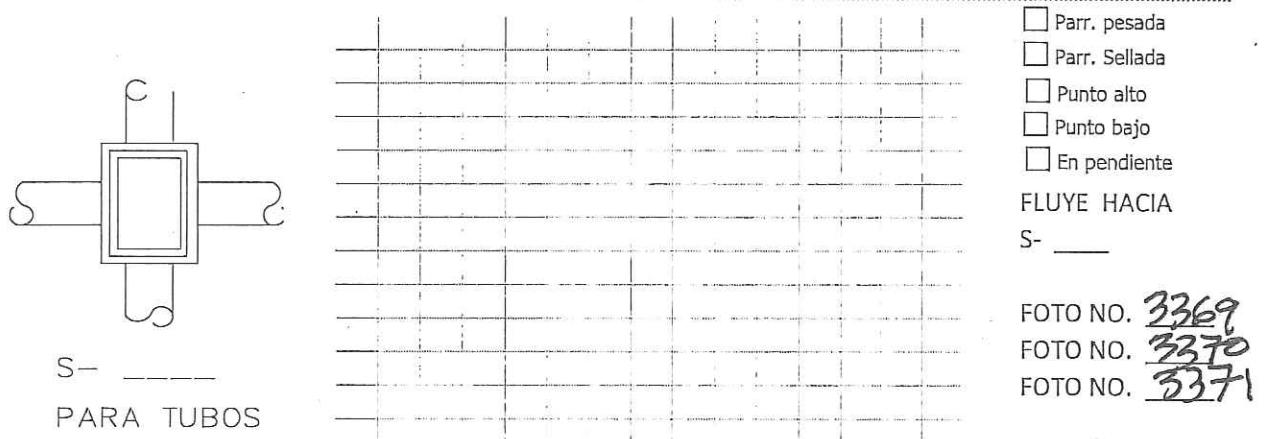
Estructura con sedimento y asfalto

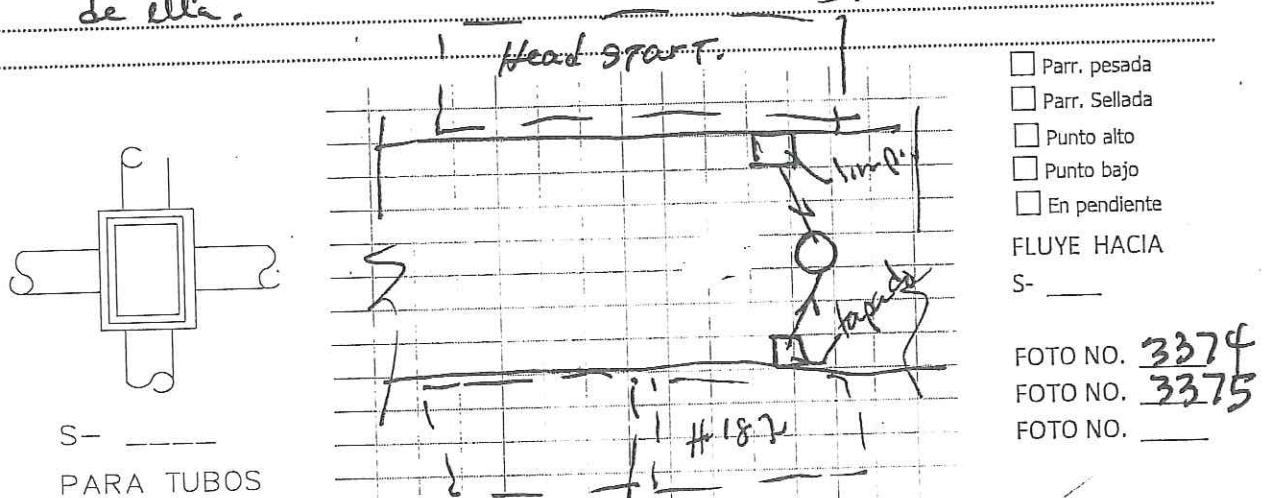
Estructura llena sedimento + basura. Vehiculo atrapado de ella.

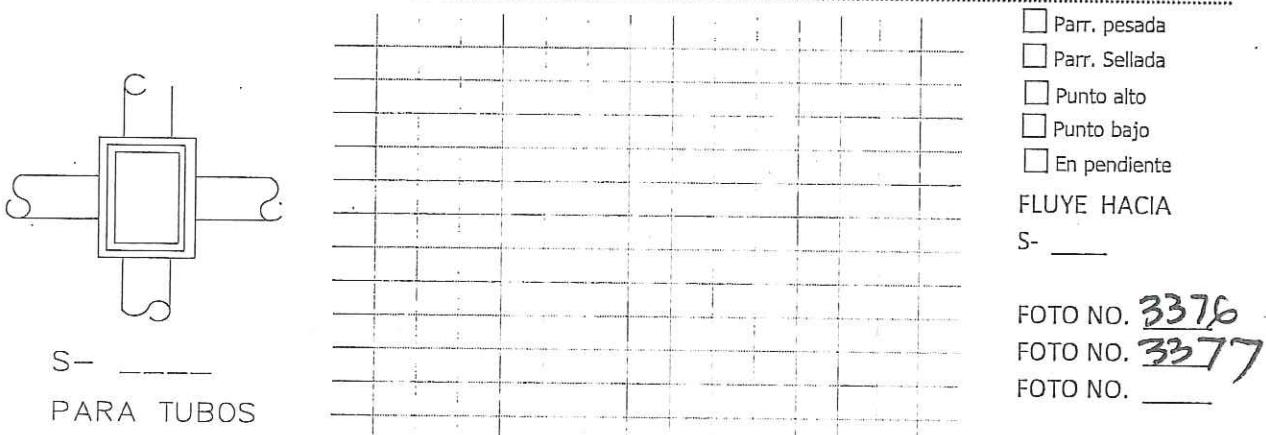
Socava tapada.

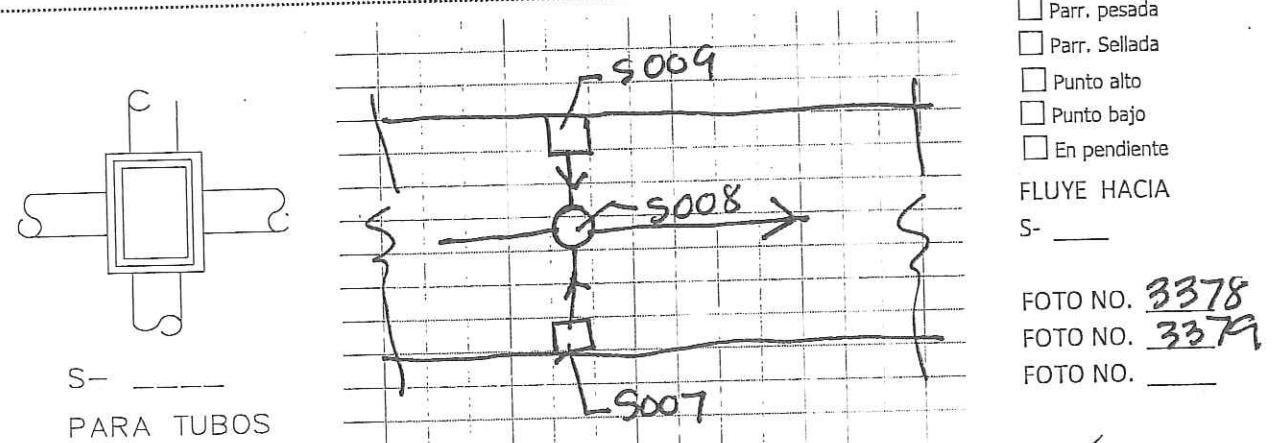
Estructura tapada

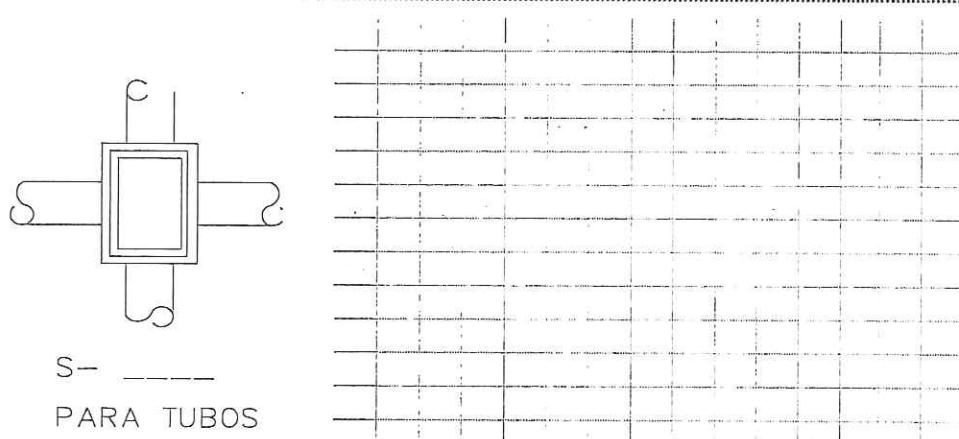
Estructura No pudo ser destapada.

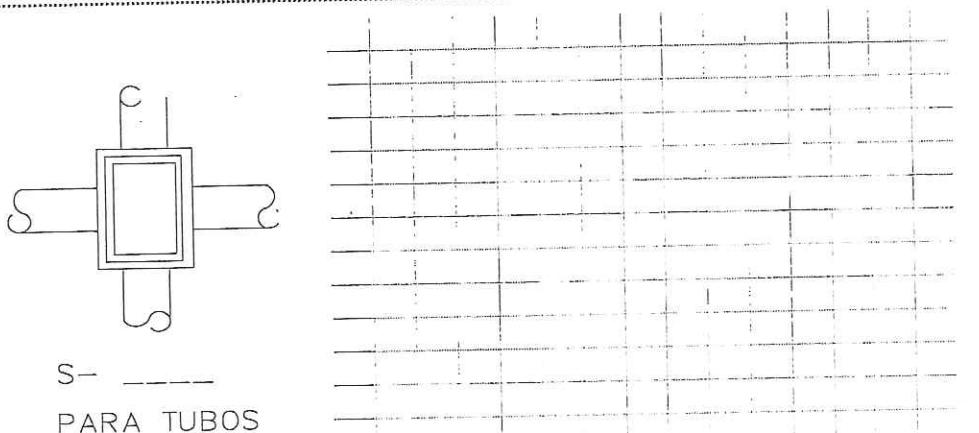
DESCRIPCION DEL PROBLEMA:
Estructura en arbolito;

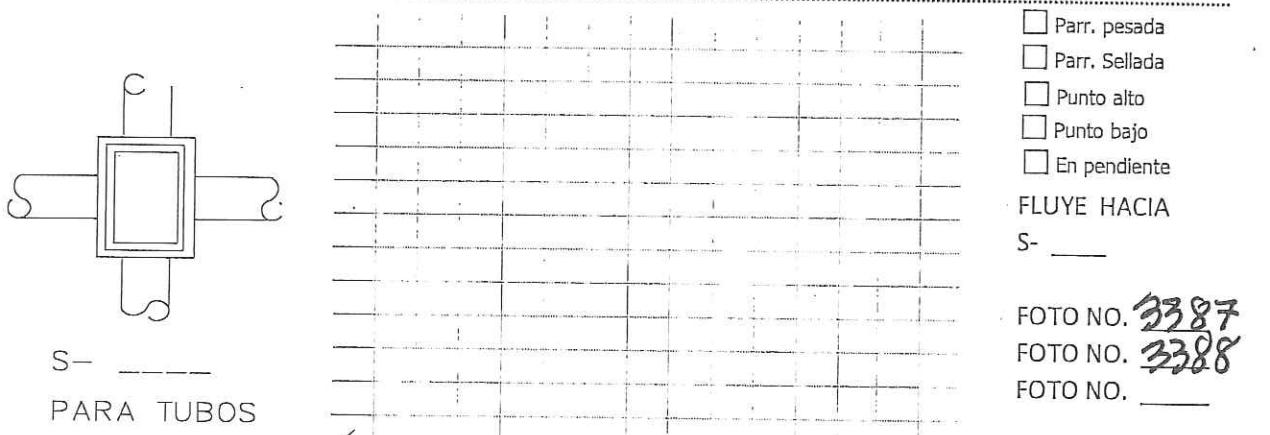
Estructura p. tapada.

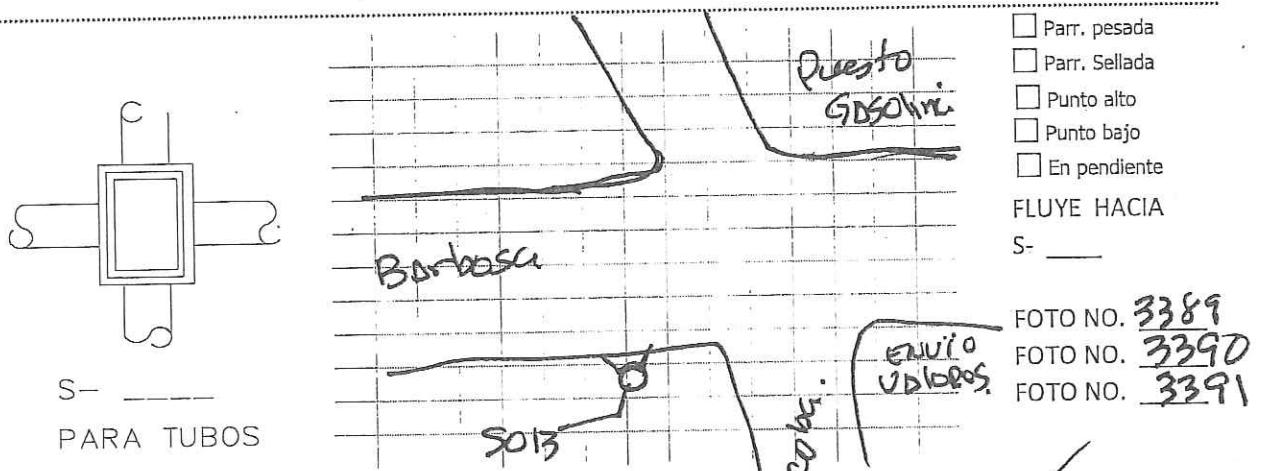
Entrada de estructura rota; Peligro para
Tres euntes

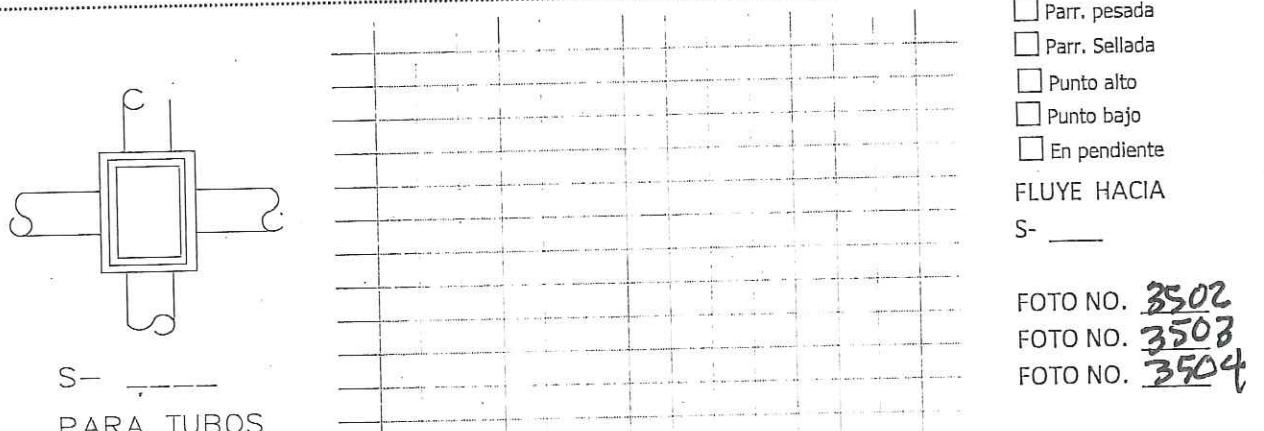
Estructura con pendiente, Sale en la tubo 12'

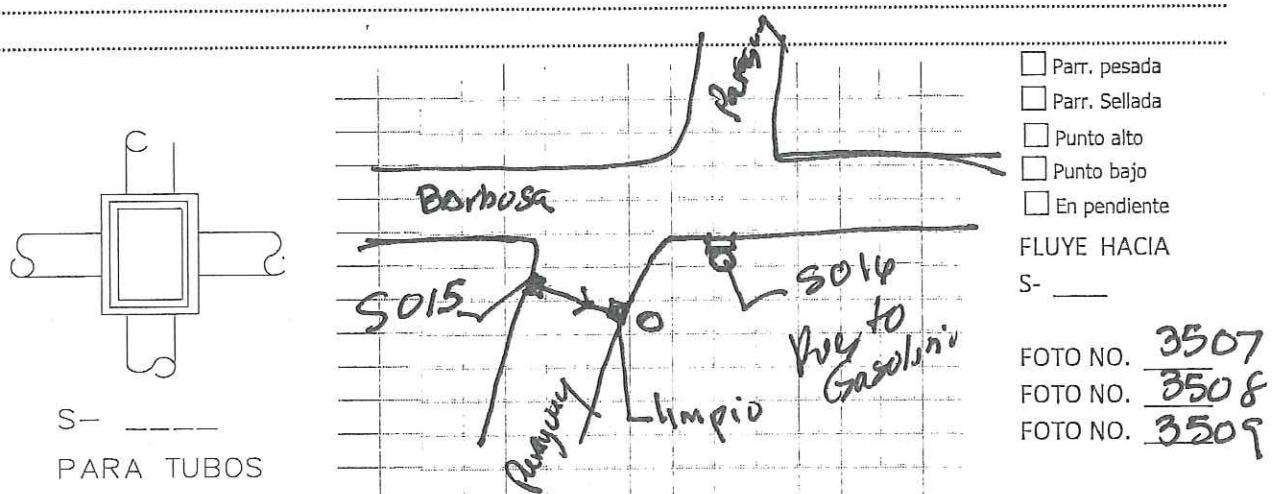
Estructura con basura dentro de ella.

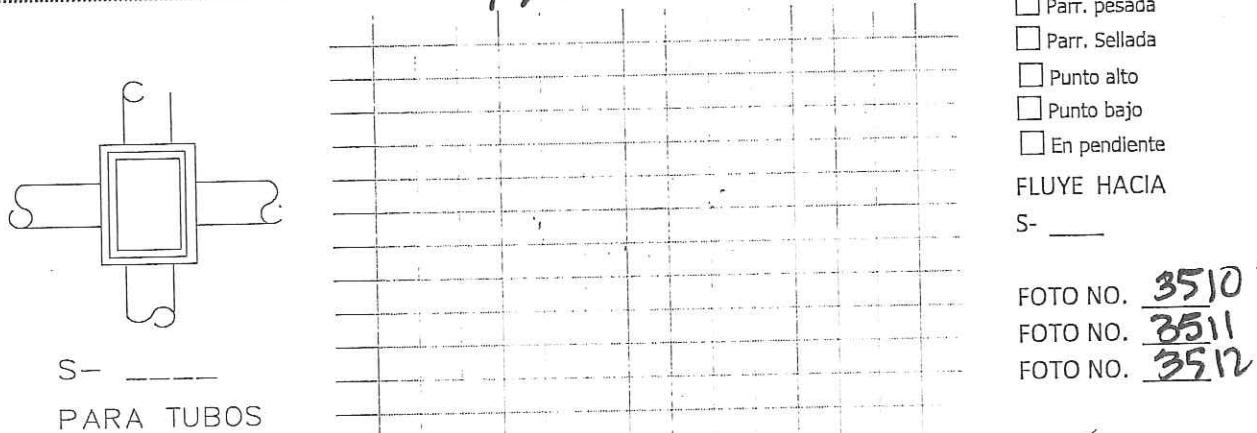
Estructura completamente tapada, arreglar entrada al CB, Ver fotos.

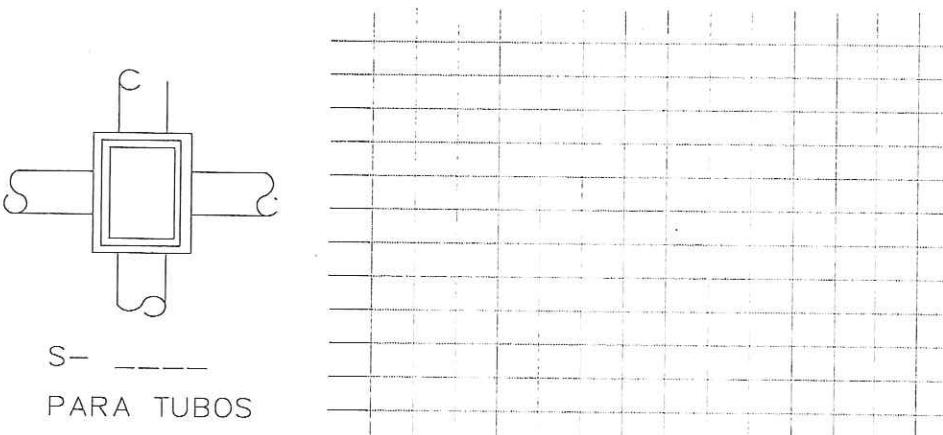
Estructura con Parrilla Rota., Encantado con Objetos.

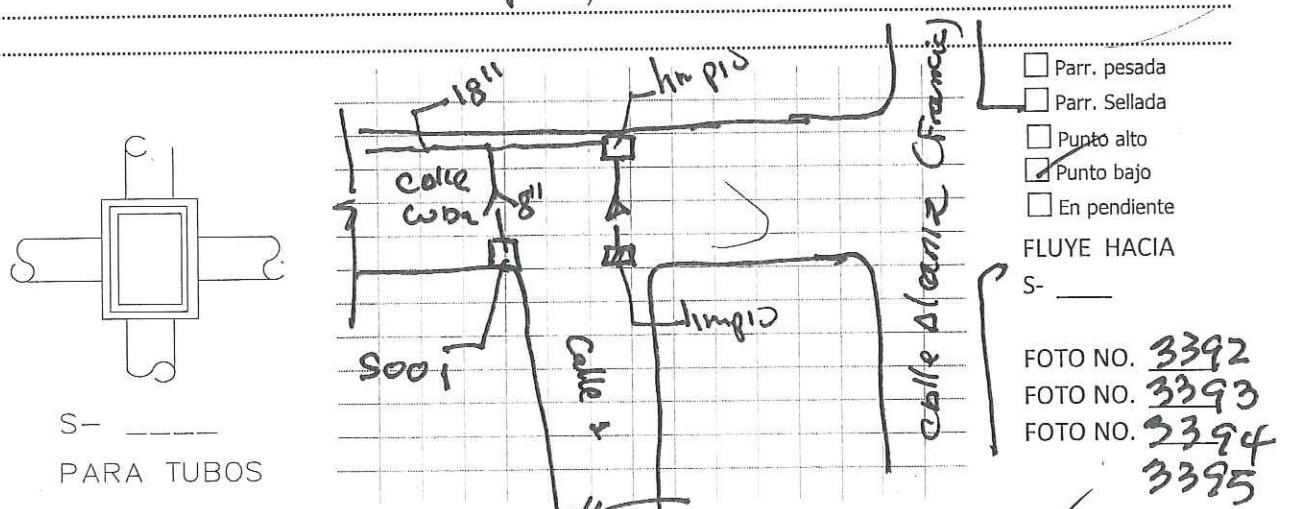
Estructura p. tapada; No se ve tubo

Largo Plazo: Separar Sistema pluvial del Sanitario

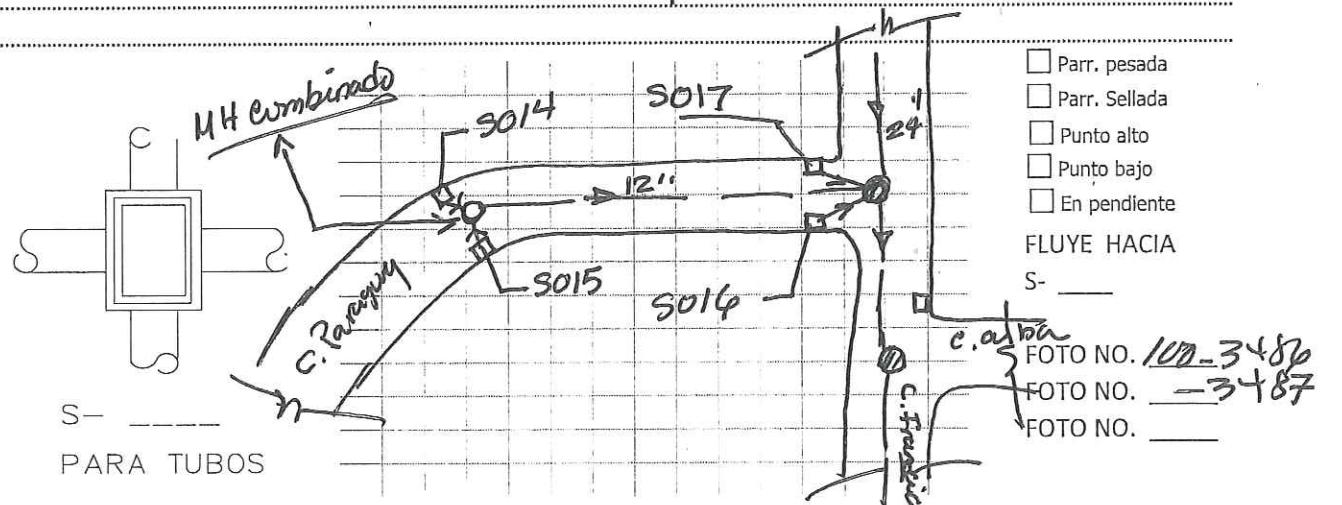
Estructura totalmente tapada

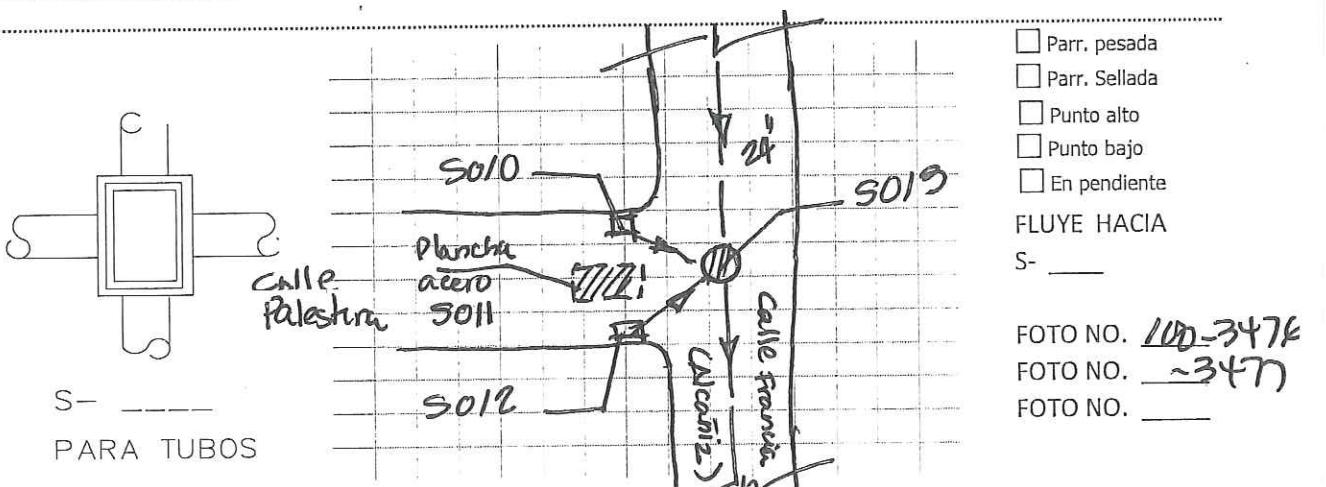
Estructura tapada

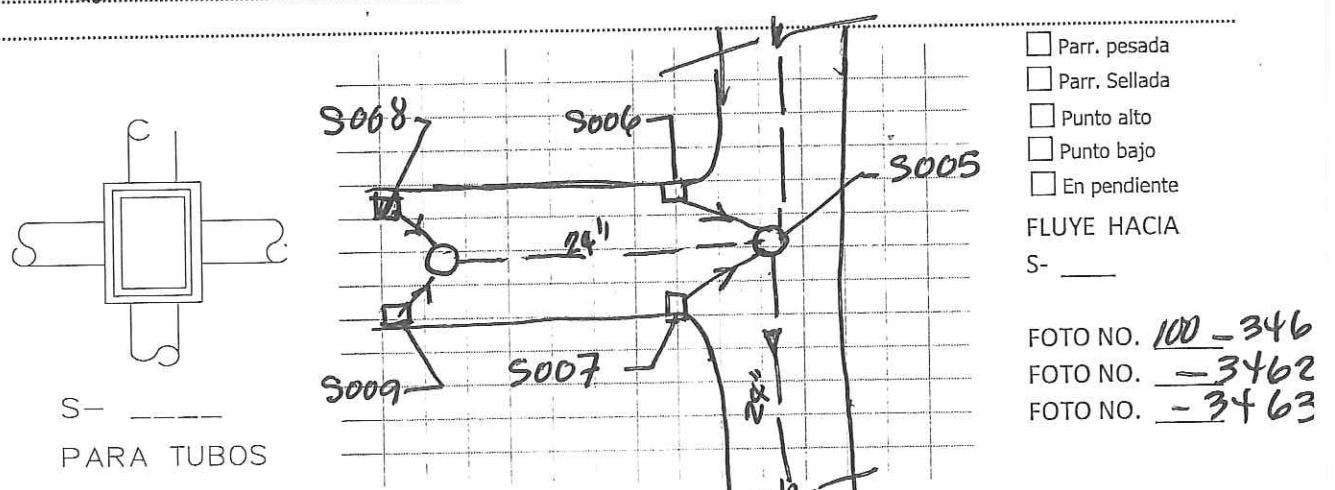
Estructura p. Sucia; Segun residentes se desborda en actividad de lluvia

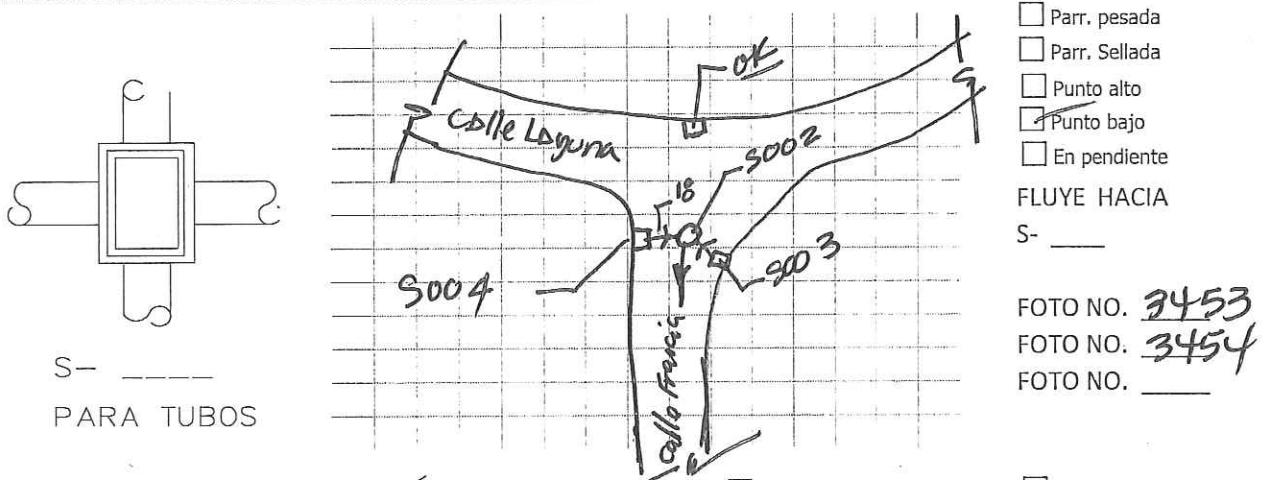
Esta estructura esta totalmente llena de pedimento. -

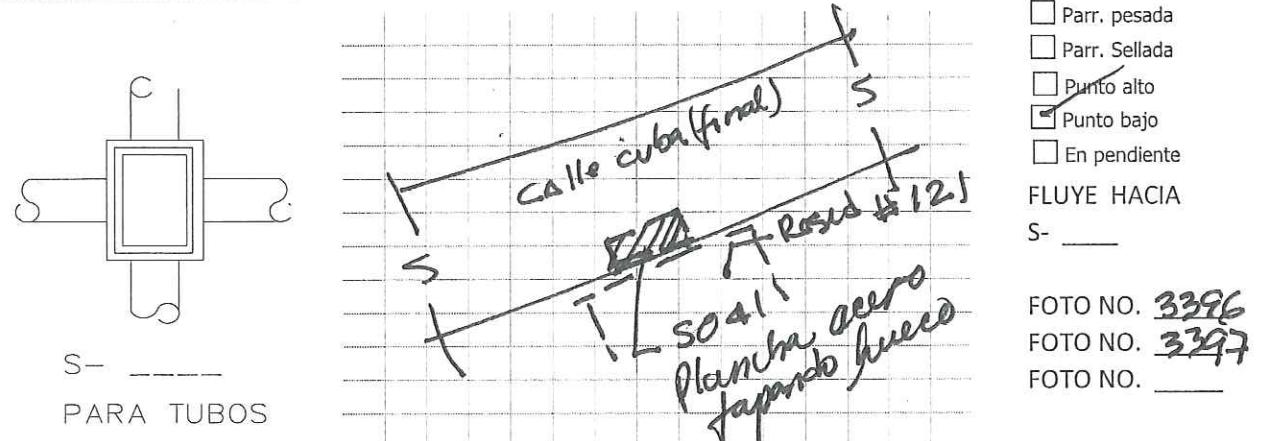
Estructura completamente rota. - Existe una plancha acero; Parrilla rota.

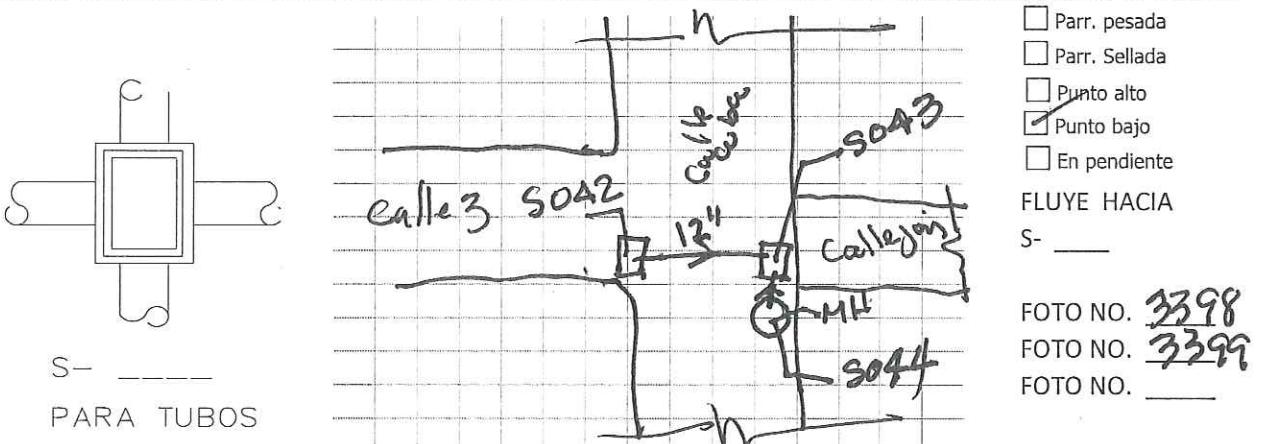
Estructura totalmente tapada.

Largo Plazo: Cambiar tubo de 12" a 18" min.
- Separar Sistemas Sanitario del Pluvial

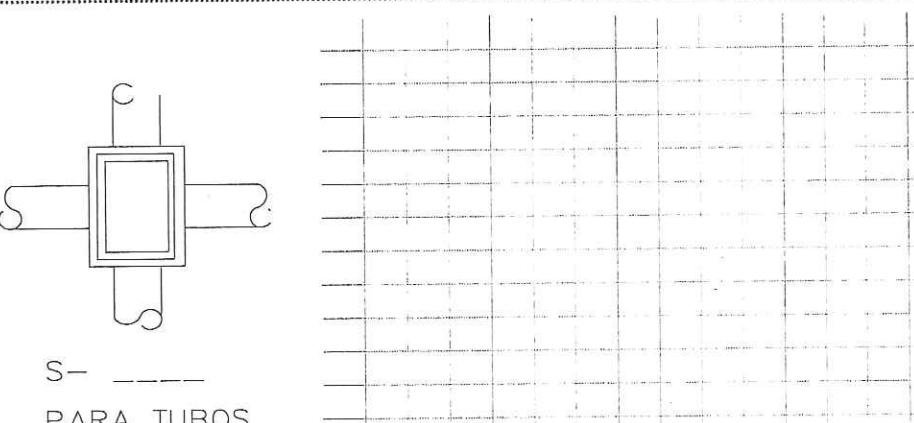
Estructura con pedazo.

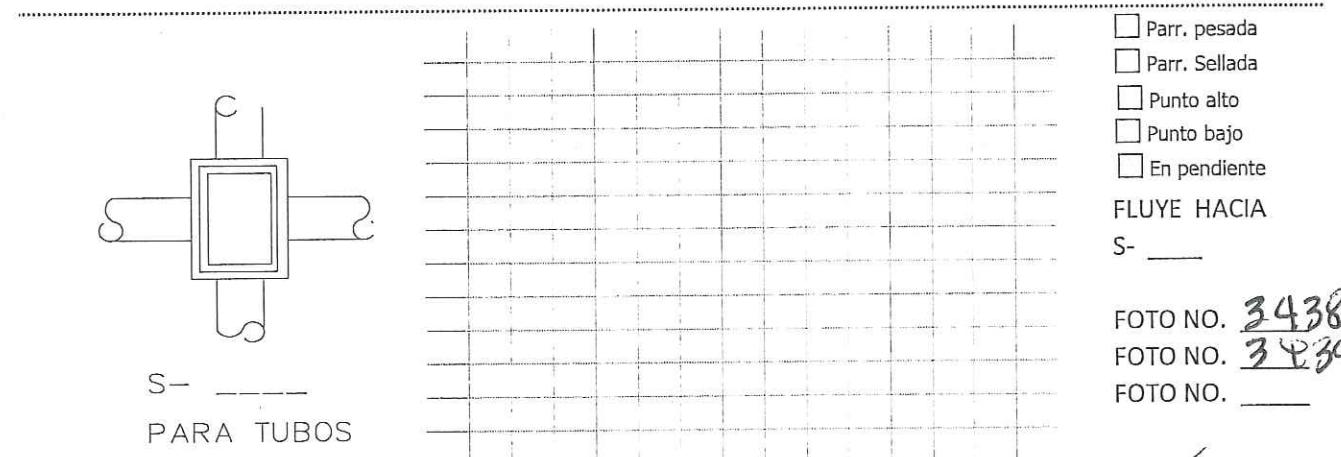
Estructura P.tapada.

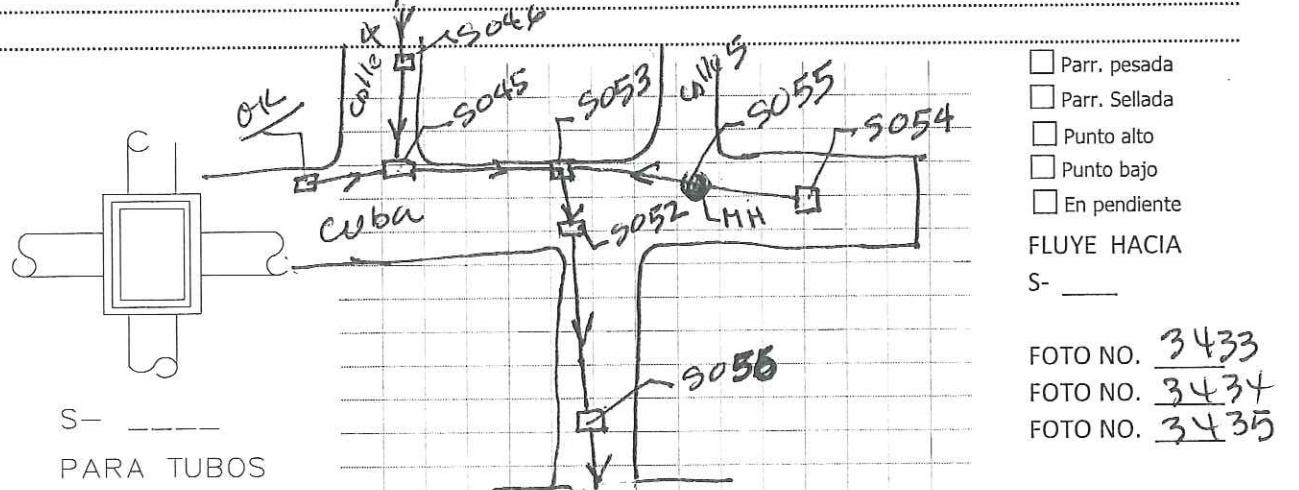
Estructura tapada total

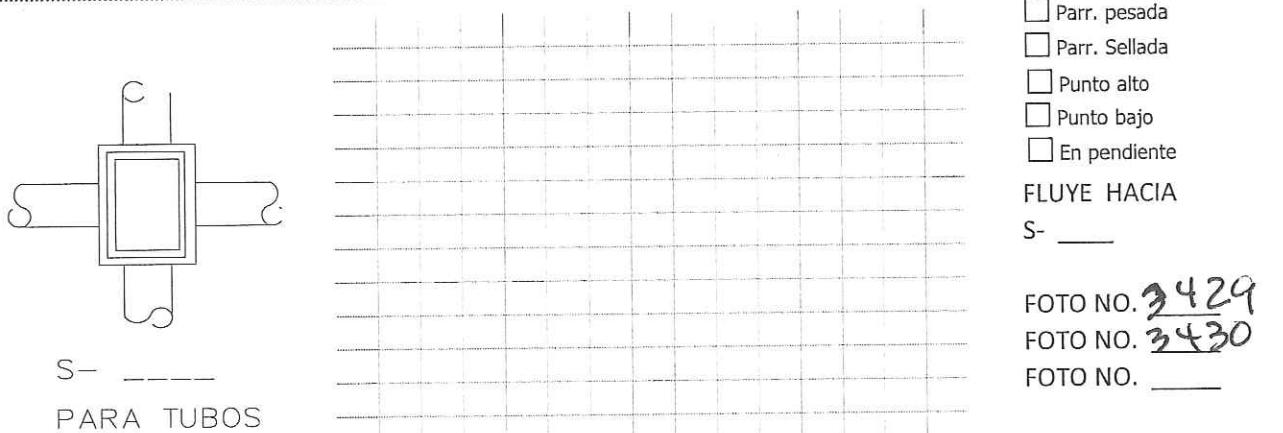
DESCRIPCION DEL PROBLEMA:
Estructura p. tapada

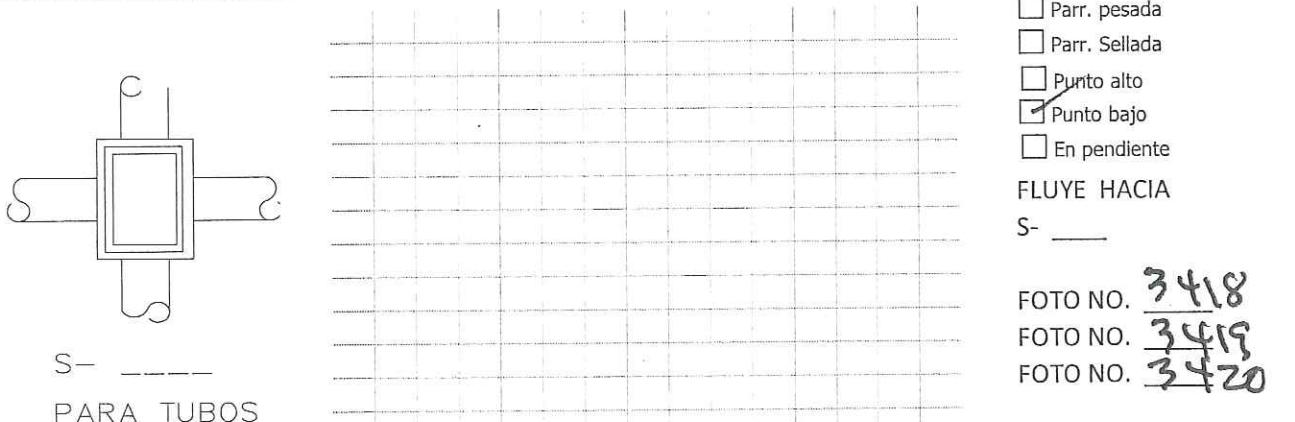
Estructura tapada.

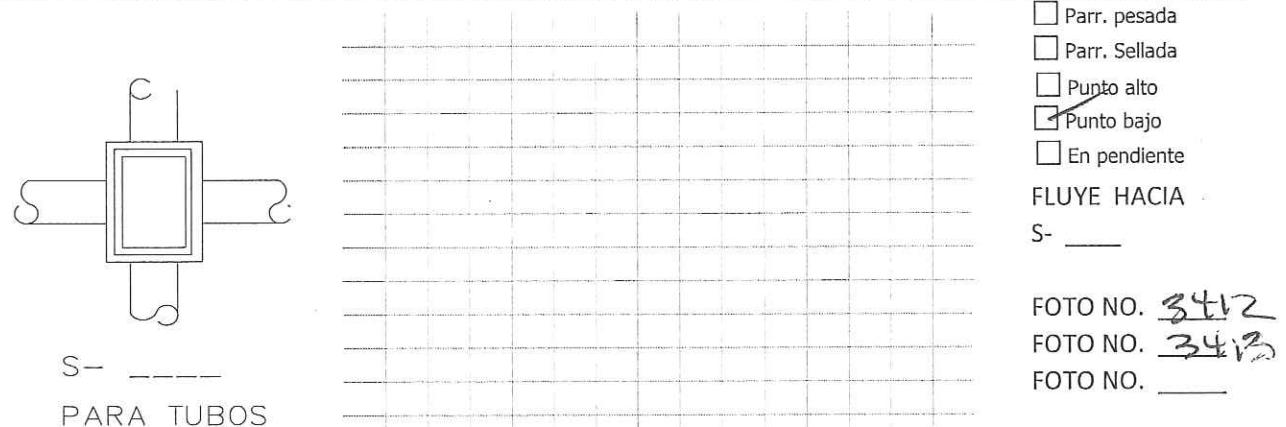
Estructura P. tapada;

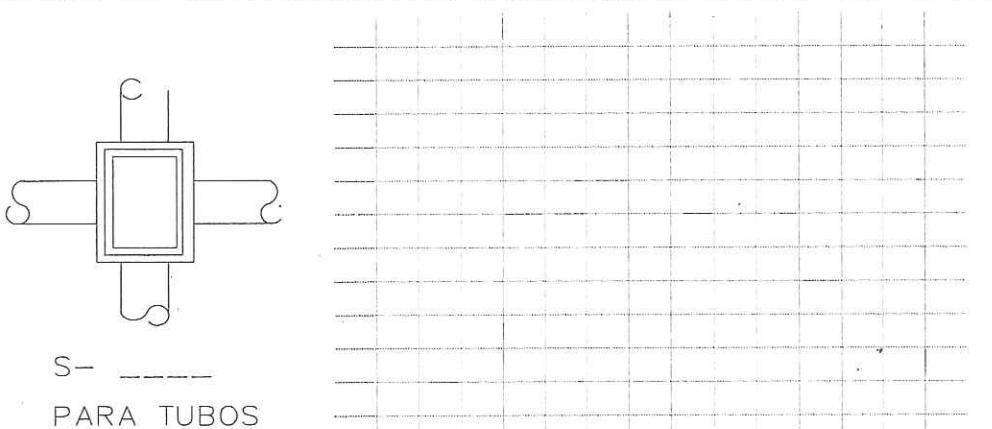
Estructura P. tapada; lleva tubo 18" sale tubo 10"

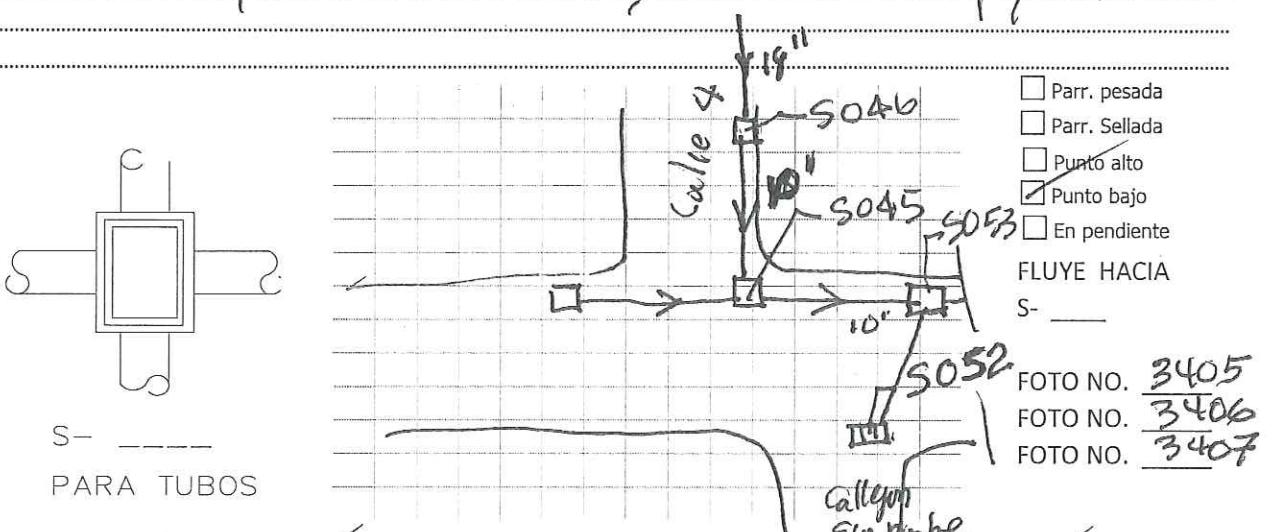
Estructura con sedimento; tubo de manguera pequeño.
